**MARCA:** ALD AUTOMOTIVE  
**MODELO:** ALFA ROMEO STELVIO  
**KM:** 45691  
**BASTIDOR:** ZARPAHBX5N7D47481  
**COLOR:** Gris

**MATRICULA:** 6041LYG  
**FECHA TASACIÓN:** 02/07/2024  
**LUGAR TASACIÓN:** Valencia

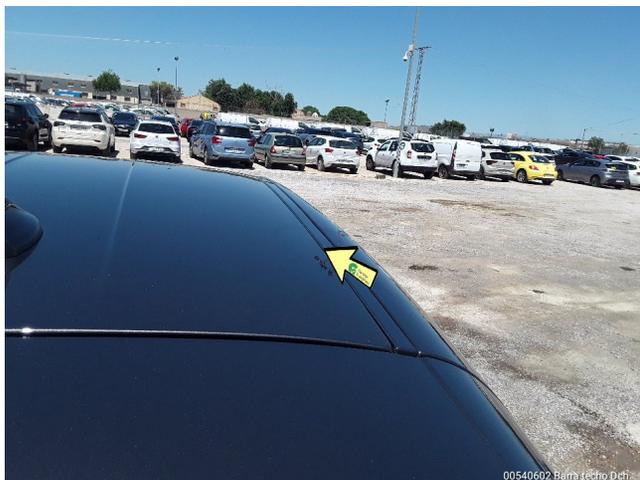
00540602 Barra techo Dch

DESCRIPCIÓN PIEZA	TIEMPO MONTAJE	PRECIO PIEZA	TIEMPO MO	TIEMPO MOP	MATERIAL PINTURA	TOTAL LINEA	NIVEL DAÑO	DESCRIPCIÓN DAÑO	DESCRIPCIÓN ACCION
Barra techo Dch.		401,05 €	0,3			412,75 €	SUSTITUCION	Abollado(s) mayor(es) de 100mm	Retirar y sustituir( moldura plastico - REF: 0156116099 ) No valorable
Capó						0 €	RECORDATORIO	Picaduras por piedras	No valorable
Mecánica vehículo						0 €	RECORDATORIO	Averia Mecanica	No valorable ( testigo motor encendido )
Neumático delantero Dch.						0 €	RECORDATORIO	Neumáticos con dibujo > 5mm	No valorable
Neumatico delantero Izq.						0 €	RECORDATORIO	Neumáticos con dibujo > 5mm	No valorable
Neumático trasero Dch.						0 €	RECORDATORIO	Neumáticos con dibujo > 5mm	No valorable
Neumático trasero Izq.						0 €	RECORDATORIO	Neumáticos con dibujo > 5mm	No valorable
Parabrisas						0 €	RECORDATORIO	Picaduras por piedras	No valorable
Paragolpes delantero Pintado						0 €	RECORDATORIO	Arañado/rasguño menor de 100mm	No valorable

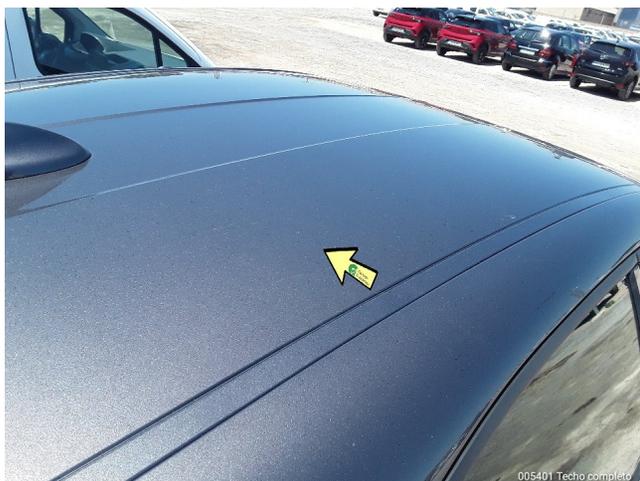
005401 Techo completo

Puerta delantera Dch.						0 €	RECORDATORIO	Arañado/rasguño menor de 100mm	No valorable
Techo completo						0 €	RECORDATORIO	Arañado/rasguño menor de 100mm	No valorable( aguas )
